ILE SAINTE-MARGUERITE

CONCESSION D'UTILISATION DES DÉPENDANCES DU DOMAINE PUBLIC MARITIME

NOTE DE PRÉSENTATION DES OUVRAGES

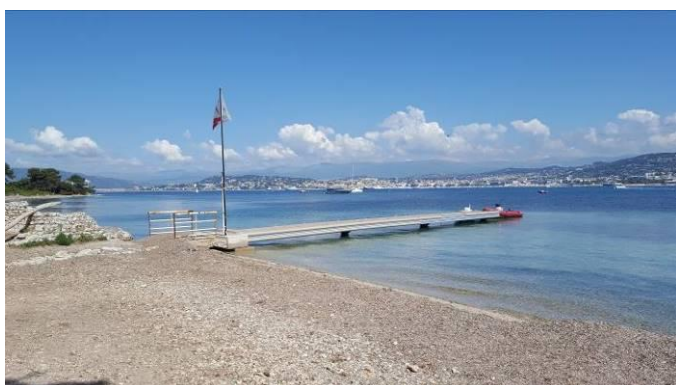
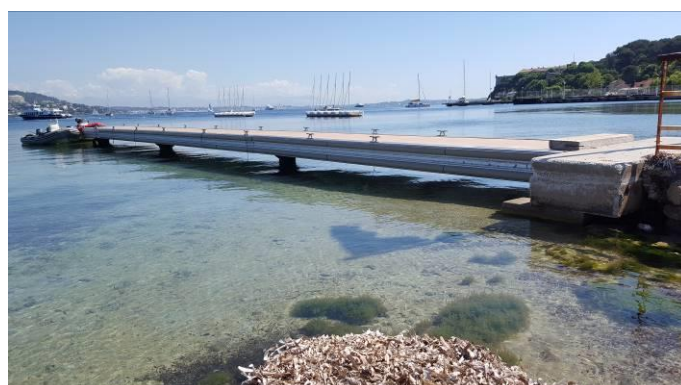
2.1.1 - Ouvrage n°1 – Base Florence Arthaud

Ponton réhabilité en 2008 qui ne nécessite pas de travaux dans l'immédiat.

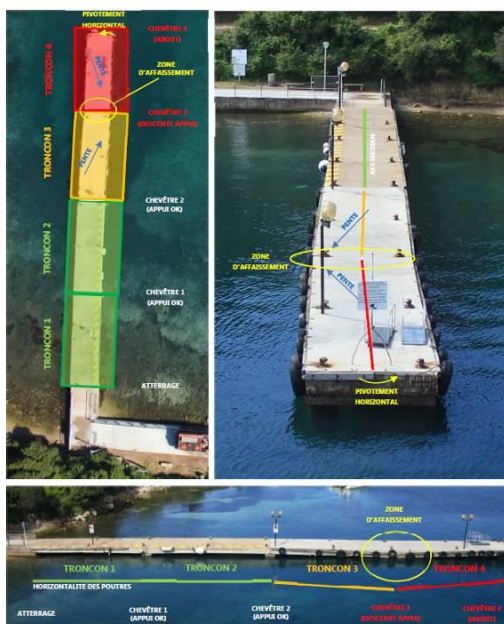
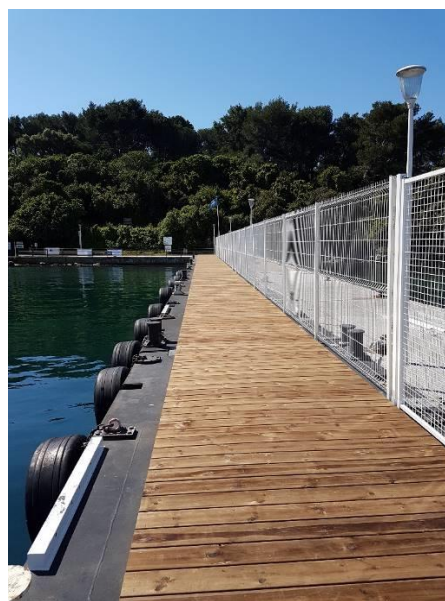
2.1.2 - Ouvrage n°2 du service des îles

Ce ponton présente de nombreux défauts structurels de vieillissement :

- déplacement du 4^{ème} tronçon qui a pivoté d'est en ouest ;
- affaissement au niveau de l'appui du 3^{ème} chevêtre ;
- chevêtres, poutres et entretoises présentent des fissures et fractures avec des aciers corrodés.

Compte tenu de l'état préoccupant de cet ouvrage, son accès a été interdit et un ponton flottant provisoire a été mis en place en mai 2018, pour assurer les opérations d'embarquement et de débarquement de passagers en toute sécurité.

La démolition complète et reconstruction de ce ponton sont programmées pour l'intersaison 2021-2022, sous réserve des résultats du diagnostic d'archéologie préventive prescrit par le Département des Recherches Archéologiques Subaquatiques et Sous-Marines (« DRASSM »), par un arrêté ministériel en date du 10 octobre 2019 modifié le 21 octobre 2019.

Afin de permettre la réalisation de ce diagnostic en novembre 2020, il a été nécessaire de procéder, dans un premier temps, à la démolition partielle du ponton n°2 en fin d'année 2020. Ce ponton ne pourra être reconstruit avant la saison estivale 2021. De ce fait, une solution alternative, permettant le maintien de l'exploitation durant la saison estivale 2021, est prévue par la Ville de Cannes. Elle consiste, en l'installation d'un ponton flottant provisoire, d'une superficie équivalente au ponton actuel.

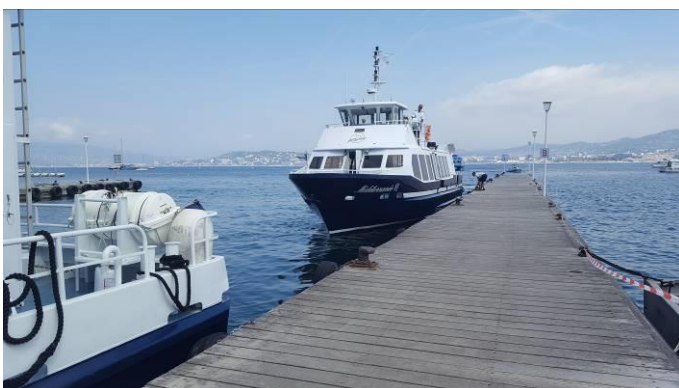
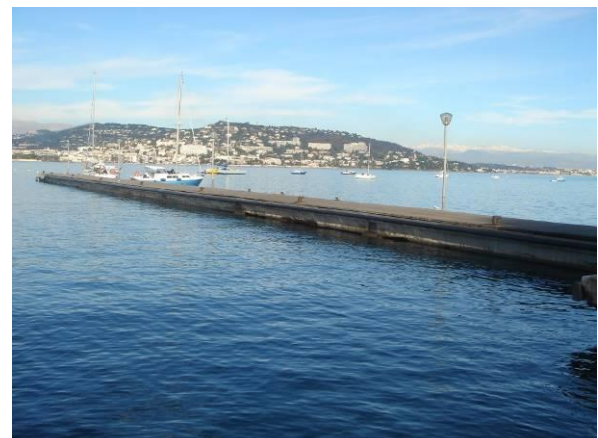
2.1.3 - Ouvrage n°3 – Saint Anne

Le ponton actuel fait environ 95 mètres de long et 3,6 mètres de large (hors défenses) et son arase se situe à +1.20 mNGF en moyenne. Il comporte huit travées, une de 10 mètres de longueur et les sept suivantes de 12 mètres. Son état présente de nombreux défauts structurels de vieillissement (bétons fissurés et aciers corrodés).

La démolition complète et la reconstruction de ce ponton sont programmées pour l'intersaison 2022-2023.

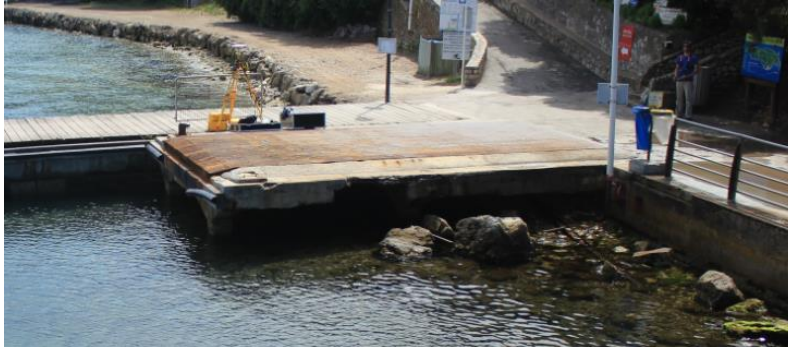
2.1.4 - Débarcadère véhicule :

Le débarcadère pour véhicule est accolé au ponton 3. Les aciers et béton de la dalle montrent un état de corrosion avancée voire de ruine provoquant la chute d'éléments de béton. L'état de l'ouvrage est préoccupant et nécessite une reprise totale.

La démolition complète et la reconstruction de ce débarcadère sont programmées pour l'intersaison 2022-2023.

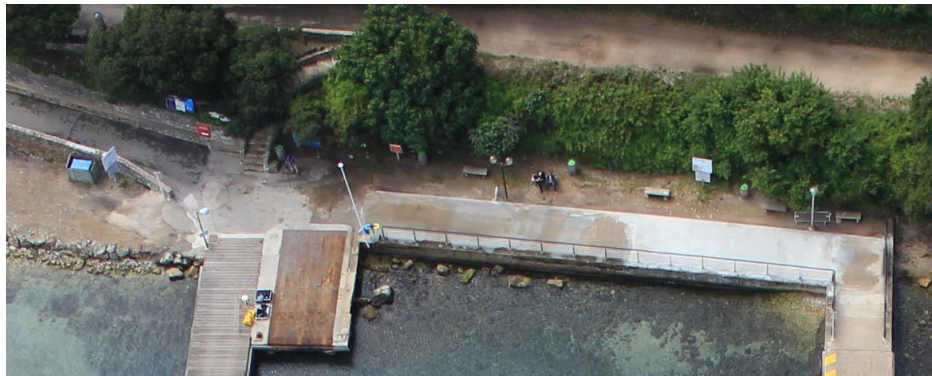
2.1.5 - Quai d'accueil :

Le quai d'accueil est situé entre le débarcadère véhicule et le ponton 2. La dalle présente des affaissements engendrés par la perte de fine. Le mur de soutènement accuse un affouillement profond ainsi que des fissures.

La démolition complète et la reconstruction du quai d'accueil sont programmées pour l'intersaison 2021-2022.

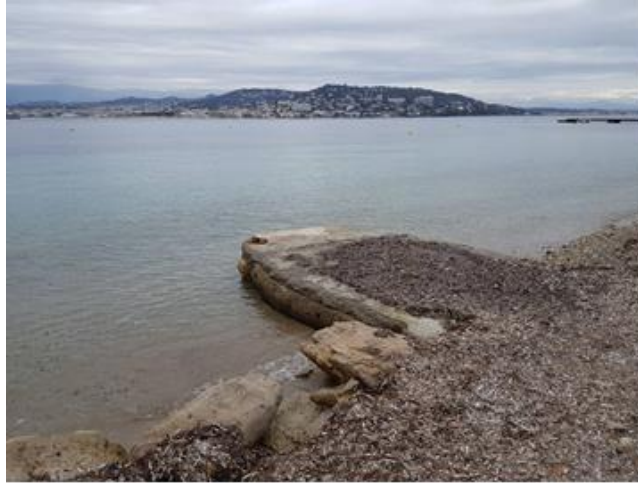
2.1.8 – Ouvrage n° 6 de la Douane (à supprimer) :

Compte tenu de l'état de péril imminent relevé en 2008 sur cet ouvrage, un arrêté d'interdiction d'usage a été pris. L'arrêté n'étant pas respecté et à la suite des dégradations successives des coups de mer, le ponton 6 a été démolé en 2015.

L'atterrage béton n'ayant plus d'utilité est à démolir.

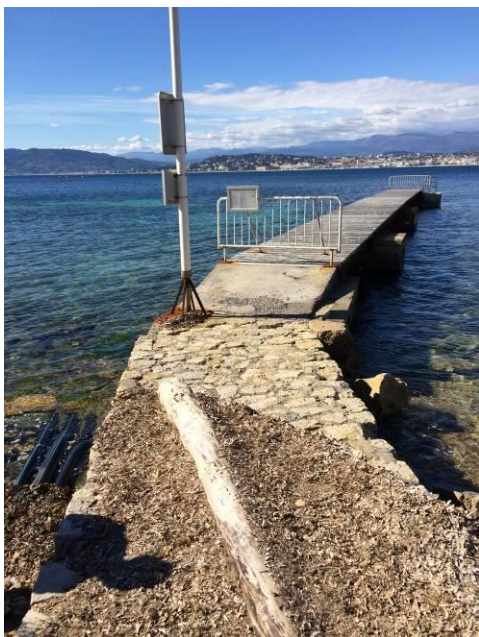
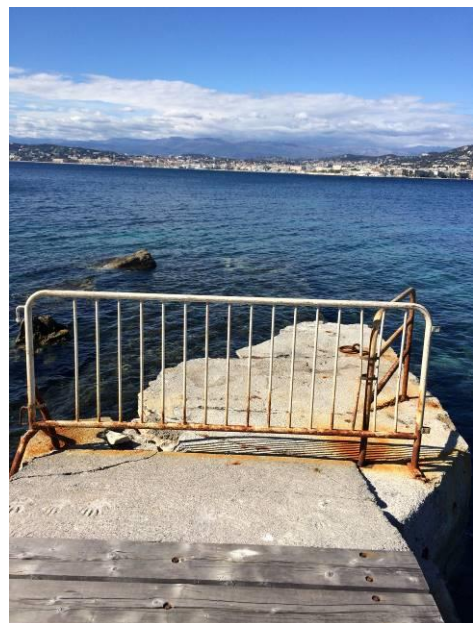
2.1.9 – Ouvrage n° 7 Ouest chantier naval :

Appontement situé à l'Ouest du chantier naval, dont l'extrémité s'est en partie effondrée. Compte tenu de l'état de péril imminent que représentait cet ouvrage, un arrêté d'interdiction d'usage a été pris en 2004. Les relevés effectués avant cette date attestent que l'emprise du ponton s'élevait, à l'époque, à 161,54 m². A ce jour, malgré l'effondrement, l'emprise actuelle reste de 161,54 m² car l'extrémité du ponton est immergée et doit, de ce fait, être comptabilisée.

Aussi, il est proposé de maintenir, dans la concession, l'emprise sur le D.P.M. relevée avant 2004 s'élevant à 161,54 m² et de procéder, dans un premier temps, pour des questions de sécurité, à la démolition de ce ponton. La date de démolition prévisionnelle est fixée en 2022.

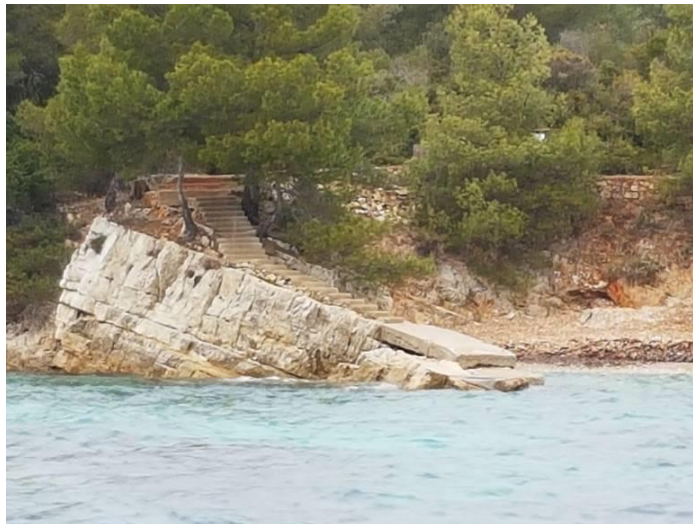
2.1.11 – Ouvrage n° 9 débarcadère du Grand Jardin (à supprimer) :

Ouvrage vétuste ne permettant plus l'accostage des navires.

Présence de haut-fond à proximité présentant un risque pour les navires en approche du débarcadère.

Proposition de démolition complète de cet ouvrage en 2022.
