ILE SAINTE-MARGUERITE

CONCESSION D'UTILISATION DES DÉPENDANCES DU DOMAINE PUBLIC MARITIME

NOTE DE PRÉSENTATION DES OUVRAGES

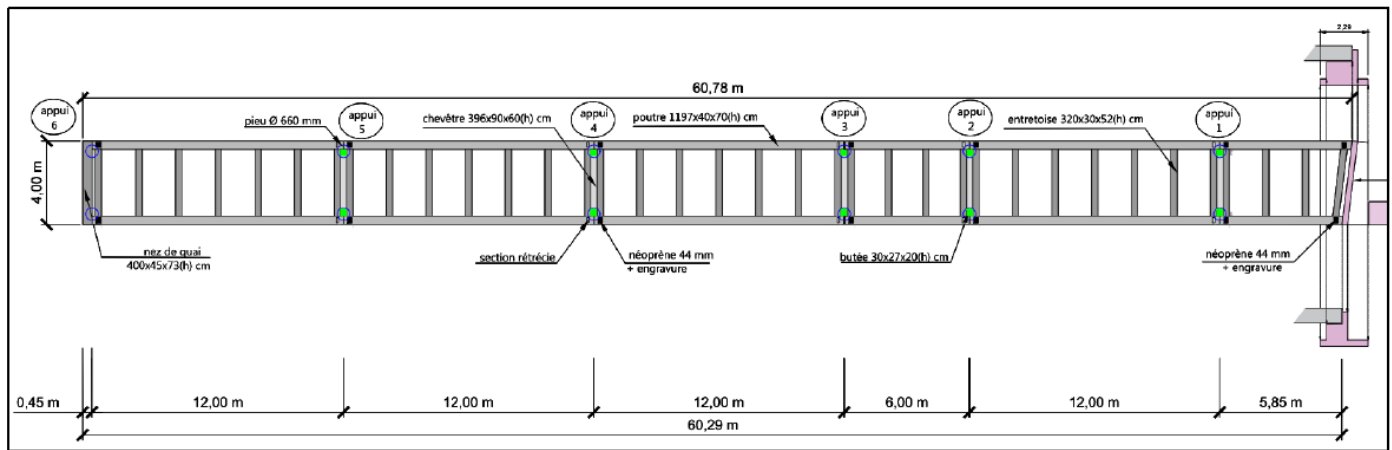
Vue en plan ponton 2

Ce ponton présente de nombreux défauts structurels de vieillissement :

- déplacement du 4^{ème} tronçon qui a pivoté d'est en ouest ;
- affaissement au niveau de l'appui du 3^{ème} chevêtre ;
- chevêtres, poutres et entretoises présentent des fissures et fractures avec des aciers corrodés.

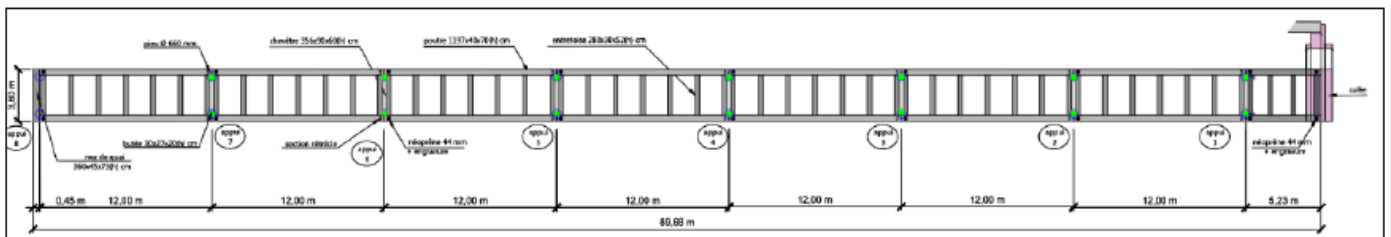
Vue en plan ponton 3

Le ponton actuel fait environ 95 mètres de long et 3,6 mètres de large (hors défenses) et son arase se situe à +1.20 mNGF en moyenne. Il comporte huit travées, une de 10 mètres de longueur et les sept suivantes de 12 mètres. Son état présente de nombreux défauts structurels de vieillissement (bétons fissurés et aciers corrodés).

La démolition complète et la reconstruction de ce ponton sont programmées pour l'intersaison 2022-2023.

- démolition complète et reconstruction ;
- fondations sur pieux forés Ø 660mm / épaisseur 20mm ;
- 7 travées de 12m et 1 travée de 5m ;
- longueur de l'ouvrage : 89.60 m ;
- largeur de l'ouvrage : 3.60 m ;
- côte d'arase à +1.20NGF ;
- platelage bois ;
- défenses latérales et bollards.

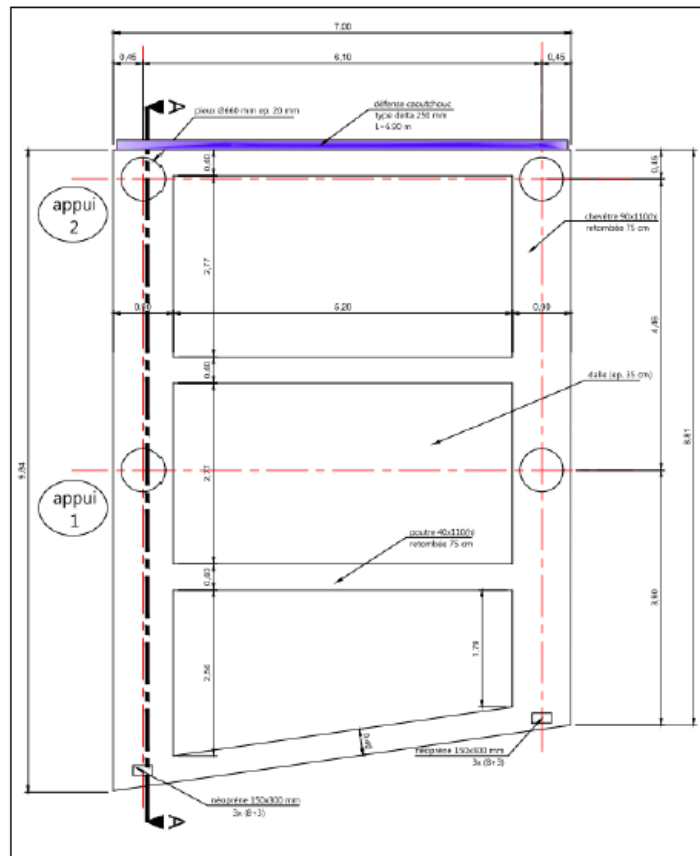
Vue en plan débarcadère

Le débarcadère pour véhicule est accolé au ponton 3. Les aciers et béton de la dalle montrent un état de corrosion avancée voire de ruine provoquant la chute d'éléments de béton. L'état de l'ouvrage est préoccupant et nécessite une reprise totale.

La démolition complète et la reconstruction de ce débarcadère sont programmées pour l'intersaison 2022-2023.

- démolition complète et reconstruction ;
- fondations sur 4 pieux forés Ø 660mm / épaisseur 20mm ;
- dalle en béton armé de 35 cm ;
- longueur : 9.80 m avec angle de 8° côté atterrage ;
- largeur : 7 m ;
- côte d'arase à +1.20NGF ;
- béton désactivé ;
- défenses caoutchouc et bollards.

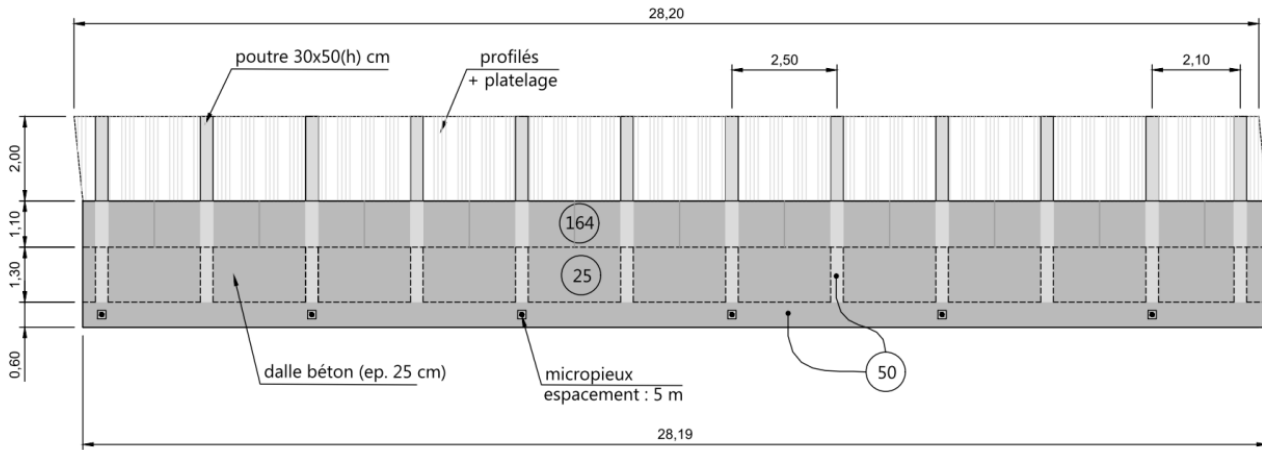
Vue en plan quai d'accueil

Le quai d'accueil est situé entre le débarcadère véhicule et le ponton 2. La dalle présente des affaissements engendrés par la perte de fine. Le mur de soutènement accuse un affouillement profond ainsi que des fissures.

La démolition complète et la reconstruction du quai d'accueil sont programmées pour l'intersaison 2021-2022.

Le quai d'accueil sera un quai plein constitué d'éléments préfabriqués selon le principe de construction d'un quai poids. Son emprise au sol sera conservée. Le revêtement sera en béton désactivé.

La zone d'accueil sera augmentée vers le large par la création d'une passerelle en porte à faux de 2 mètres au-dessus de la mer. Cette passerelle aura la même finition en platelage que les pontons et reposera sur des consoles métalliques fixées au scellement chimique dans le nouveau mur.

Un dispositif anti-affoulement sera mis en place en pied d'ouvrage.

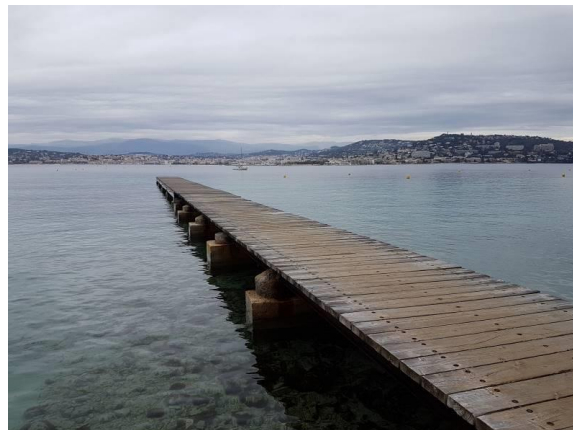
L'apponement n° 4, dit de la commune a fait l'objet de travaux de réparation et de confortement en 2010. Marché de travaux notifié le 17 juin 2010 à la société TECH OFF SHORE – Montant des travaux : 144 900 €HT. Descriptif des travaux réalisés :

- pour le tronçon 2 (au large) : enlèvement et évacuation des travées béton, confortement des fondations et chevêtres, remplacement des travées par des éléments aluminium, mise en place de platelage bois ;
- pour le tronçon 1 : dépose des platelages bois existants, décapage des supports métalliques et leur peinture, confortement des fondations, réalignement des appuis et pose du platelage bois.

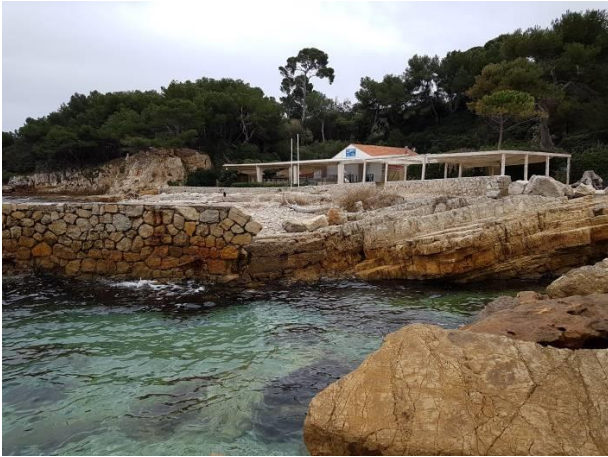
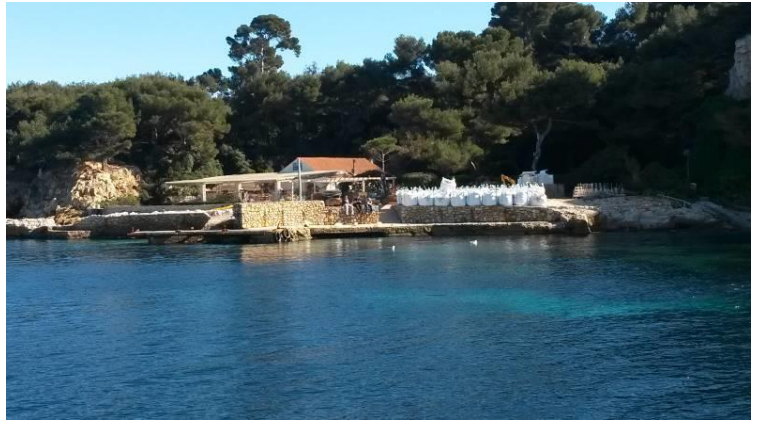
Ouvrage d'accostage ouvert à tous, utilisé notamment pour l'embarquement et le débarquement des visiteurs de l'île, des clients des exploitants et des marchandises pour les activités professionnelles du secteur.
